齋宮歴史ガイドシート

齋宮歴史博物館

# 国史跡 齋宮跡

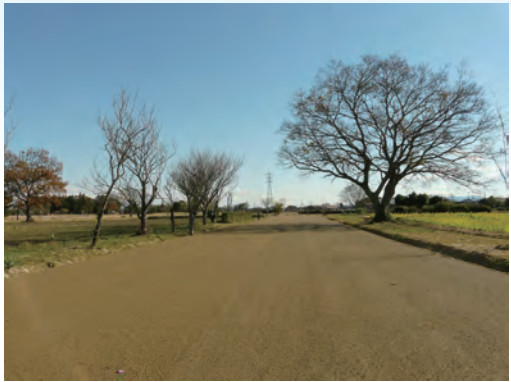
古代伊勢道（画面奥が「さいくう平安の杜」）

古代の鈴鹿関から伊勢神宮を経て志摩国府に至る道です。史跡内を西北西から東南東に、1.4kmにわたり延びていたこの幹線道路は、左右の側溝間が約9mもある大規模なもので、古代の伊勢と朝廷を結ぶ大動脈でした。齋宮に方格地割が造られると、その内部の道路を使うように設計変更されています。

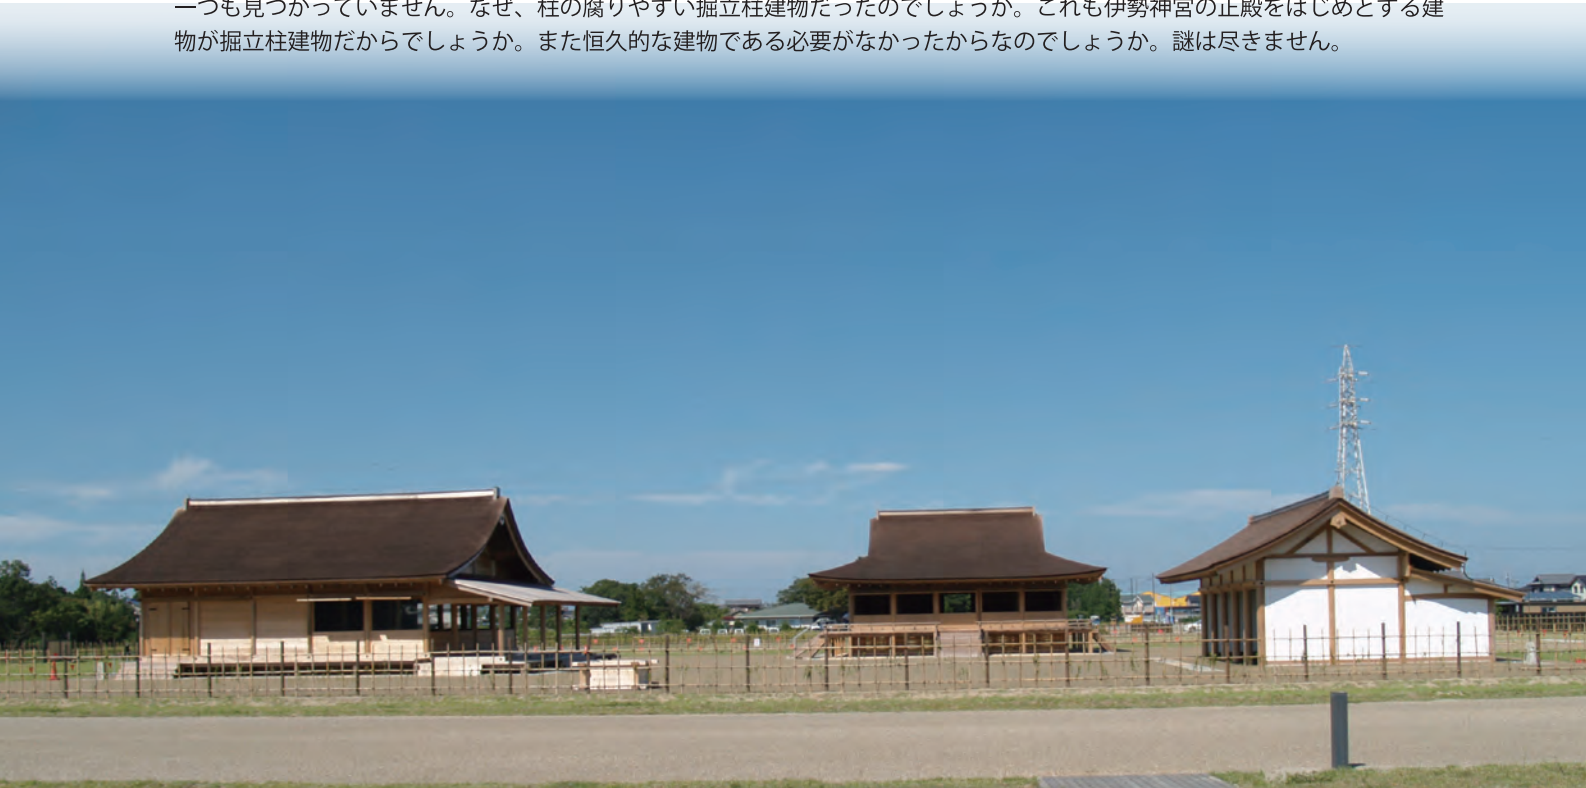
史跡公園 「さいくう平安の杜」内にある平安時代の復元建物

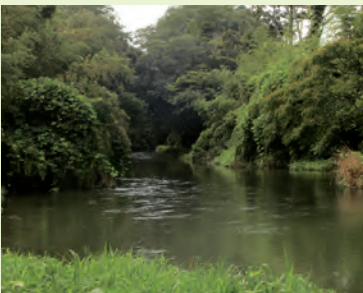
## ① 祓川

伊勢に群行してきた齋王は、齋宮に入る前にこの川で禊をしていました。また、江戸時代に伊勢神宮に参拝する旅人も、この川を渡るときに祓をし、身を清めたことから、この名が付いたといわれます。近鉄漕代駅に近い、祓川の東側に「祓戸」という地名が残っています。もしかすると、齋王はこのあたりで伊勢神宮のまつりに臨むための禊を行っていたのかもしれない。

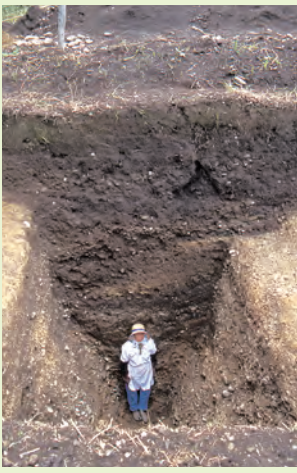
## ② 大溝

齋宮の北側を東西方向にのびるこの溝は、平安時代末期に造られたと考えられています。深さはところによってまちまちで、水を流すためのものではなかった可能性があります。齋宮の内と外を区別したものなのでしょうか。あるいは、災いの進入を防ぐための結界的なものだったのでしょうか。

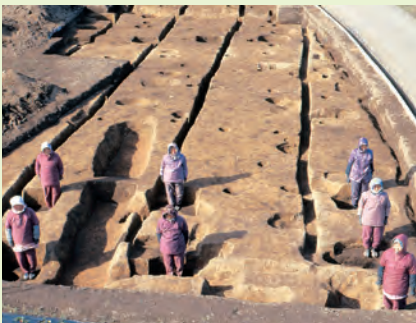
## ③ 八脚門

方格地割に伴うものとして、発掘調査で見つかった唯一の門跡です。とても立派な門で、屋根を支える柱が前後に四本ずつ立てられていることが名前の由来です。この門の発見により、方格地割が東西7列あることがわかりました。

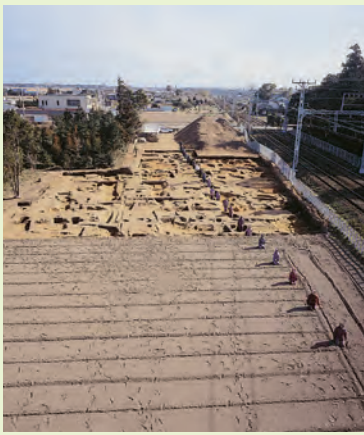
## ④ 牛葉東地区の大型柵列

(人の立っているところが柵列の柱の跡です)

現在の竹神社北側の発掘調査では、大型の柵列が発見されました。この柵列は、竹神社の境内を取り囲むように延びていて、齋宮の中心部「内院」の区画の一つを囲っていたと考えられています。

現在の竹神社の境内は、明治44年に旧竹神社(博物館南側の森の中にある)が合祀されるまで、「野々宮」と呼ばれていました。また、齋宮城があったという伝承も残されていますが定かではありません。境内の北側や東側の発掘調査で、ここを取り囲む大型の柵列(④参照)が見つかったので、齋宮の中でも特別重要な場所である内院の一画だったと考えられています。

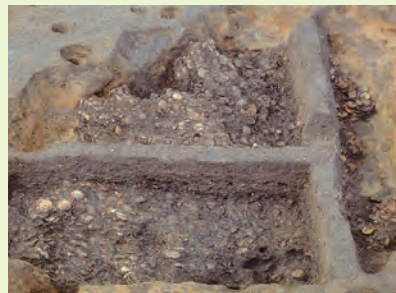
## ⑧ 土器溜まり

齋宮の中心部である内院と呼ばれる区画では、建物の隅にあたるような場所から土器を大量に棄てた穴や溝がしばしば発見されます。出土するものは、その大半が土師器の杯・皿で、儀式や饗宴に使われたと考えられています。内院地区で出土する土器の90%以上が土師器で、この傾向は平安宮の内裏などとも共通します。

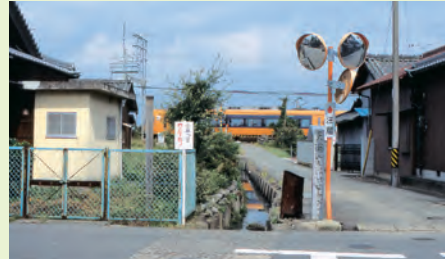
## ⑨ エンマ川・絵馬殿跡

室町時代に作られた、齋宮に係った能に「絵馬」という演目があります。この能は、大晦日に、齋宮のはずれにある絵馬殿の絵馬を掛け替えるという興味深い慣習にもつづくものです。エンマ川の名は、その絵馬殿の傍を流れている川が絵馬川と呼ばれ、次第にエンマ川に訛ったものと考えられています。また中世の旅人の日記には、「齋宮絵馬辻」や「齋宮のつし(辻)」といった文字が見えます。エンマ川と平行して走る道路(方格地割の東側を南北にのびる道路/写真)と旧伊勢街道との交差点がこの辻にあたります。かつて、齋王は齋宮の東端で堺祭をしてから伊勢神宮に参宮することになっていましたから、辻や絵馬殿は、齋宮が廃絶した後も特殊な空間と考えられていたのかも知れません。

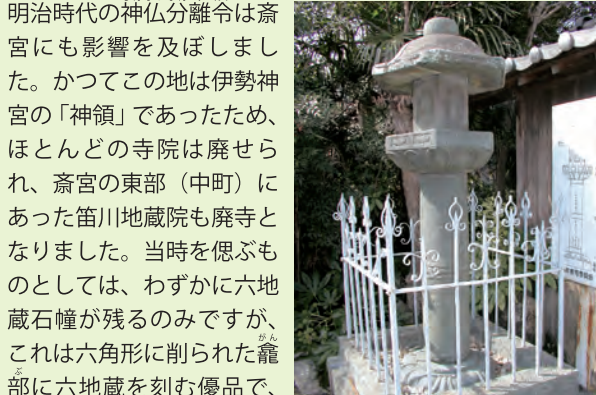
## ⑪ 六地藏石幢

明治時代の神仏分離令は齋宮にも影響を及ぼしました。かつてこの地は伊勢神宮の「神領」であったため、ほとんどの寺院は廃せられ、齋宮の東部(中町)にあった笛川地蔵院も廃寺となりました。当時を偲ぶものとしては、わずかに六地藏が残るのみですが、これは六角形に削られた龕部に六地藏を刻む優品で、室町時代後期の特徴をよく残しています。永正10年(1513)の銘があります。
