## 一瓦と寺の密接な関係一

## 一瓦の種類と数一

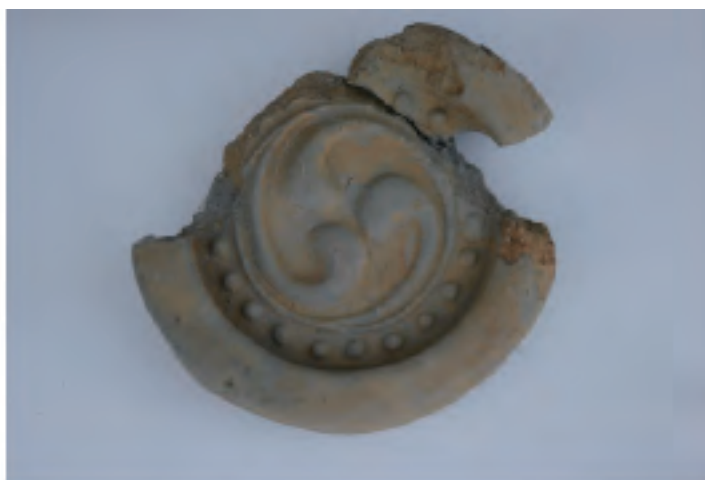
ともえもんのきまるがわら  
巴文軒丸瓦

軒瓦には文様がつけられており、軒丸瓦には巴文、軒平瓦には唐草文が多く、剣頭文や連珠文がつけられたものもあります。巴文は鎌倉時代から付けられるようになった文様で、魔除けの効果があるともいわれています。

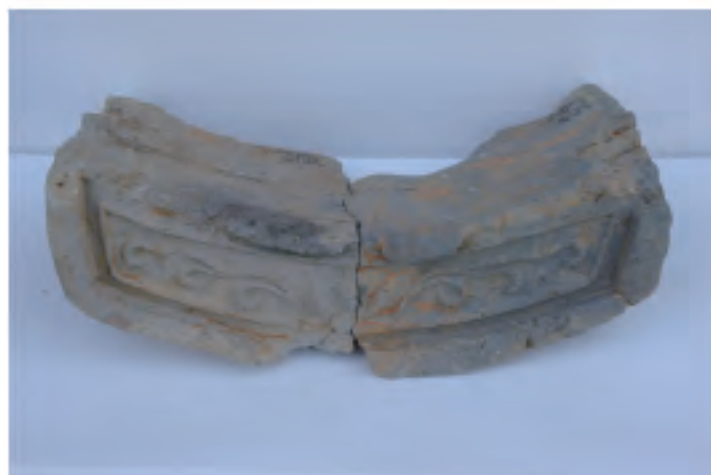
からくさもんのきまるがわら  
唐草文軒平瓦

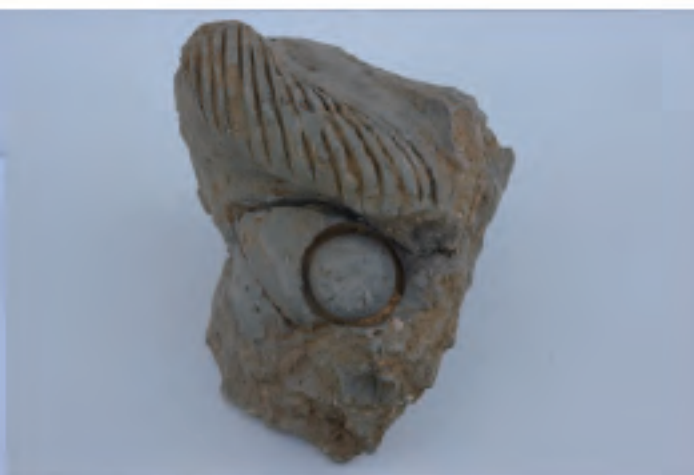
鬼瓦

(顔の右部分、中央の丸は目)

ほかには、仏堂屋根の大棟部分などに設置する鬼瓦があり、建物を災厄から守るために怖い顔をした鬼が表現されています。安養寺跡からは完全な形のものは見つかりませんが、鬼の目が線刻されたものが出土しています。

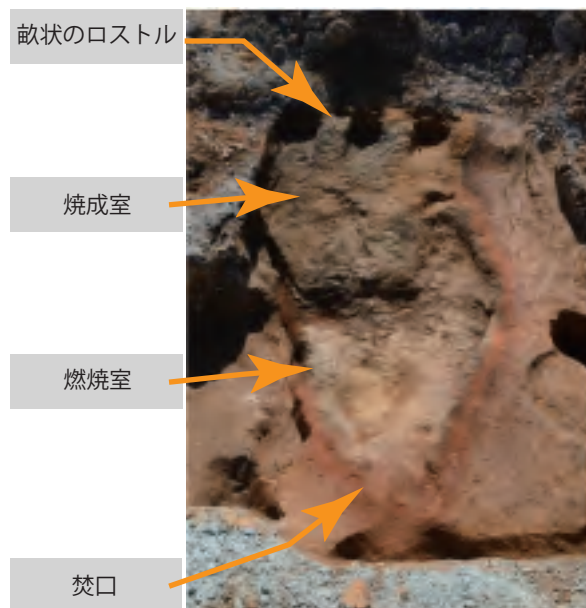
しかし、徐々にではありますが発掘調査によって解明されている部分もあります。2014年度に行った発掘調査では、約500年前の室町時代の瓦窯が見つかっており、寺院境内で瓦を焼いていたことがわかりました。見つかった窯は、地面を掘り込んで造る特殊な構造をしており、ロストル式瓦窯と呼ばれているタイプです。写真奥部分に畝のようなもの(ロストル)が見えますが、ここが瓦を焼く焼成室になっており、ロストルの間に瓦を入れて焼く構造になっています。

調査で見つかった瓦窯

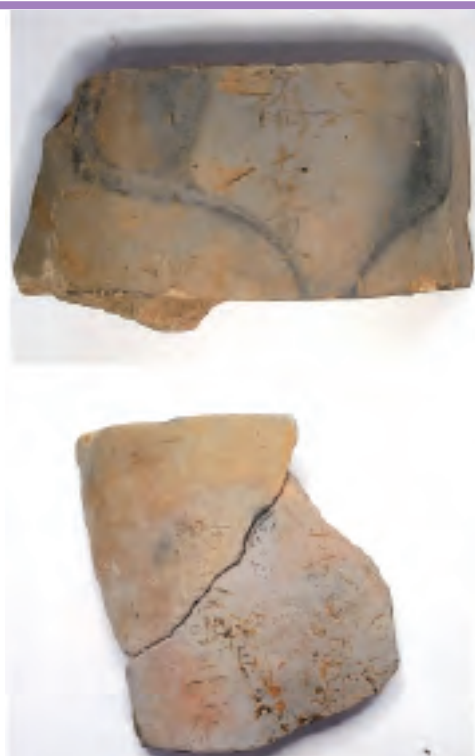
「大永二年」刻書平瓦

瓦に文字を刻むことは、現在でも寺院の奉納瓦に見られますが、当時は瓦大工の棟梁などが代表して、棟梁の名前や出身地、瓦を作った年月日などを刻む例が確認されています。安養寺跡からは2例出土しており、ひとつは棟梁の名前と考えられるもので、「橘 吉重」と刻まれています。この人は奈良や京都などでも活躍した瓦大工として有名で、法隆寺や東福寺の修繕にも関わっていました。同一人物かどうかは不明ですが、貴重な資料です。もうひとつは、瓦を作った年と考えられる「大永二年」(1522年)が刻まれたものです。ただ、これらの瓦も通常の瓦と同様、屋根に葺かれたと考えられるため、普段目に見えそうなものではなかったと思われます。それでも、安養寺という大寺院に、なにかの記念を残したかったのでしょうか。
